## ÅRSBERETNING FOR HUSET 2020, HEIMDAL KUNSTFORENING.

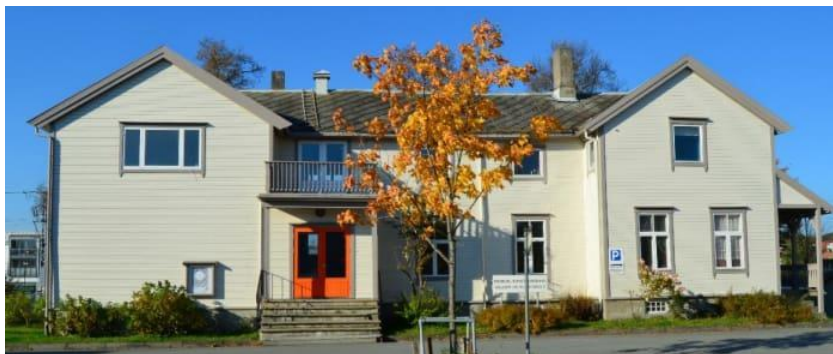
Helt fra starten på 2020 har det blitt jobbet systematisk for å oppgradere huset vårt. Målet var å følge strategien med å dokumentere behov, innhente priser og søke om midler for rehabilitering utvendig og innvendig på huset. Utbedring av dreneringen på øst og sørveggen var nødvendig da hvelv og grafikkrom ikke kunne brukes slik det var.

Dreneringen ble ferdigstilt medio september av *Klevelands utemiljø*. Det viste seg å være brudd på gammelt drenerør og innsig i hvelv og grafikkrom til tross for at det var dreneringspapp mot vegg. Nye rør ble lagt, samt nye rør fra takrennene og ned. Ytterveggene fikk utvendig isolasjon og ny dreneringsplast. Det ble lagt forskriftsmessig masse med pukk i dreneringsgrøftene.

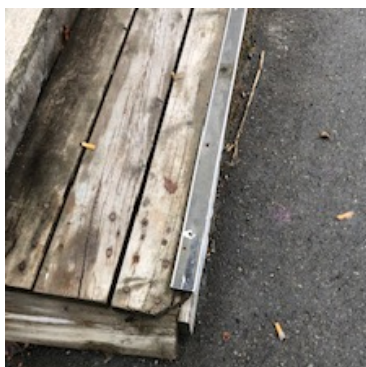
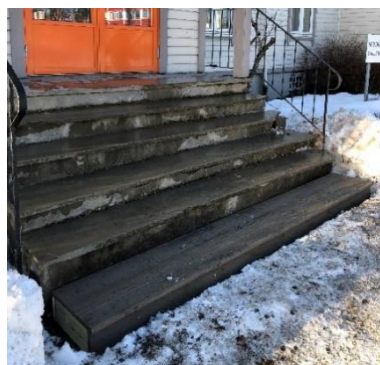
Det nederste trinnet i trappen ved hovedinngangen, hadde fått seg en knekk i forbindelse med demontering av en utstilling, og nytt trinn ble snekret ferdig i februar.

Bildene viser gammelt og nytt trinn til trapp

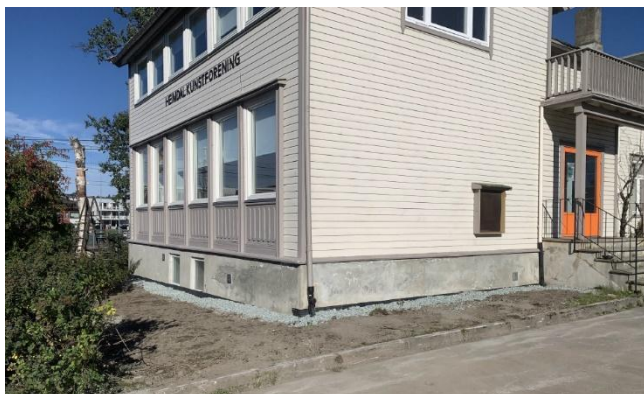
Rommene i kjelleren hadde dårlig ventilasjon og ingen naturlig gjennomlufting. *Skaget kjerneboring* ble leid inn for å lage 7 ventilasjonshull i grunnmuren i kjeller. Det ble laget hull for tre ventiler i keramikkrommene, et i grafikk presserom, et i grafikkrom og to i hvelvet for å bedre luftsirkulasjonen. Ventilasjonsrør, utvendig og innvendige ventiler ble montert av prosjektleder for rehab. prosjektet, i august. Det gjenstår en ventil fra keramikkovnen da den nåværende ikke er montert slik den bør, og går ut gjennom et vindu. Dette vil bli tatt tak i sommeren 2021.
